Ohutust tagavate seadiste kasutusele võtmine vältimaks ohtlikku kokkupuudet töövahendi liikuva osaga

Ettevõtte: AS S.A.E.

Parima praktika sihtgrupp: puidutöötluspinkide kasutajad

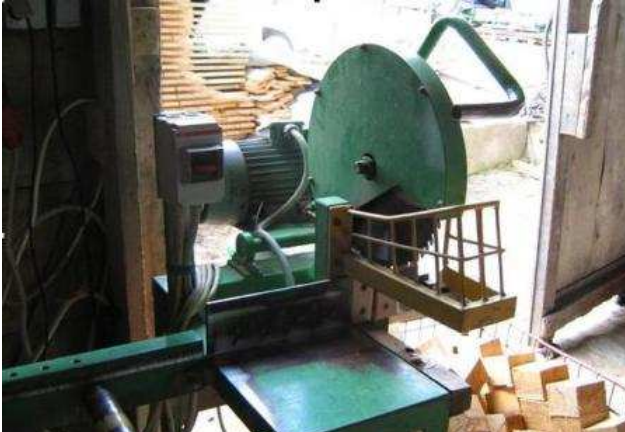
Saeketta kaitsekate.

Ettevõttes kasutusel olevatel vanemate puidutöötlusmasinate kaitsekatted ei taganud piisavat kaitset töövahendi liikuva osaga kokkupuute vältimiseks. Vanemate masinate kasutamisel oli õnnetusrisk suur.

Õnnetusriski vähendamiseks paigaldati vana-
dele masinatele uued kaitsekatted töövahendi
liikuva osaga kokkupuute vältimiseks.

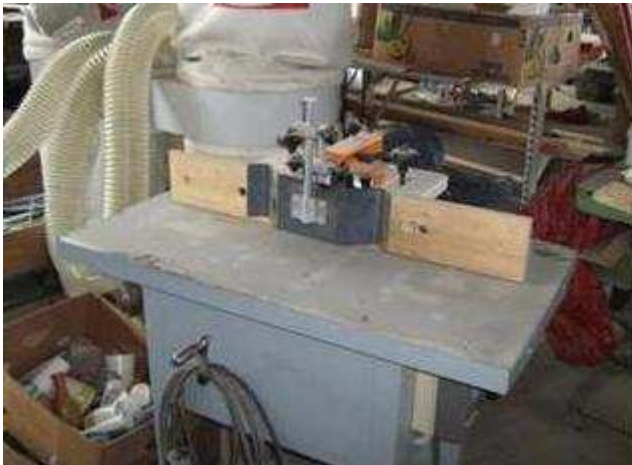
Freesitera kaitsekate.
